裂解炉风机轴承失效问题分析

王爱英, 李英龙, 孙 伟

(大庆石化公司化工一厂, 黑龙江大庆 163714)

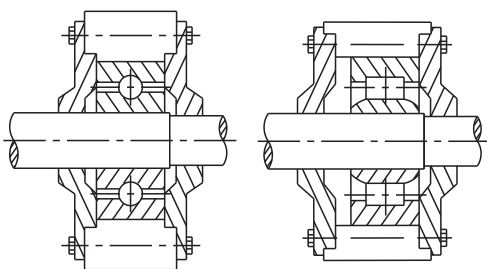
图1 风机转子轴承

根据冬、夏温差的变化, 轴承座的收缩量和转子的热膨胀量在 10 mm 左右变化, 风机转子前后轴承见图 1。

对轴承座进行改进, 轴承箱内孔按 G7 精度加工以保证冬季时轴承箱和轴承外圈热胀时不出现过盈现象, 选用 C3 游隙滚动轴承, 在最大温差时保证轴承游隙, 增加转子受热胀冷缩的平衡能力; 由于热膨胀量的存在, 所以要考虑轴承承载问题, 要预先调轴承外圈和轴承箱后端面最大间隙值: 冬季 7 mm; 夏季 4.5 mm 的预估值。正确选用 7014 型号冬季润滑油, 合理选用轴承类型和装配精度, 风机经过冬夏季的变化运行平稳, 保证了装置的安全生产。
